Fachtechnischer Sanierungsbericht zu einem Fachwerkhaus in 19399 Dobbertin

Teil 1

1. Bauzustandsbeschreibung

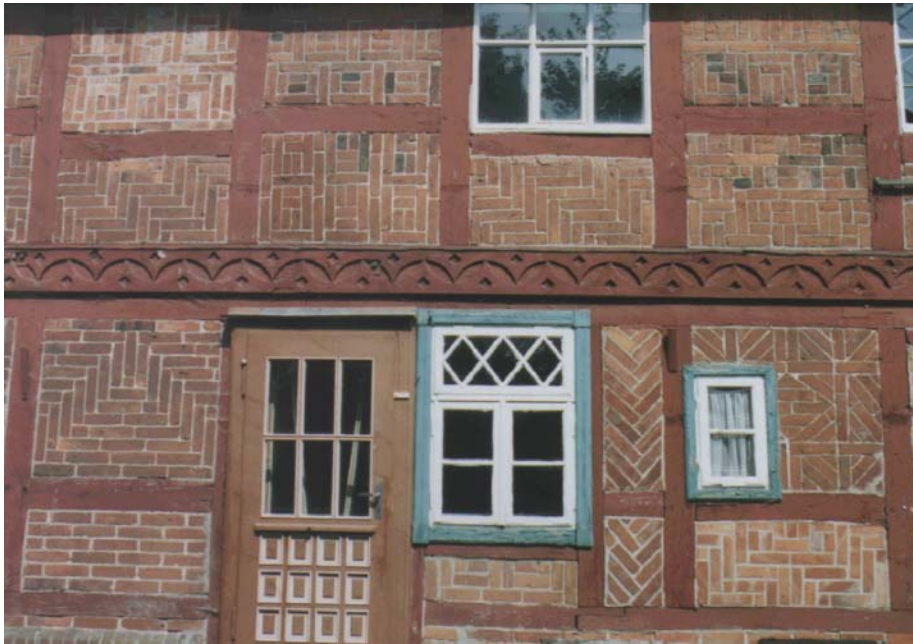
Die sichtbaren **Ausmauerungen in den Gefachen** wurden **in den unterschiedlichsten Mosaikverbänden** erstellt, teilweise nach historischen Mustern.

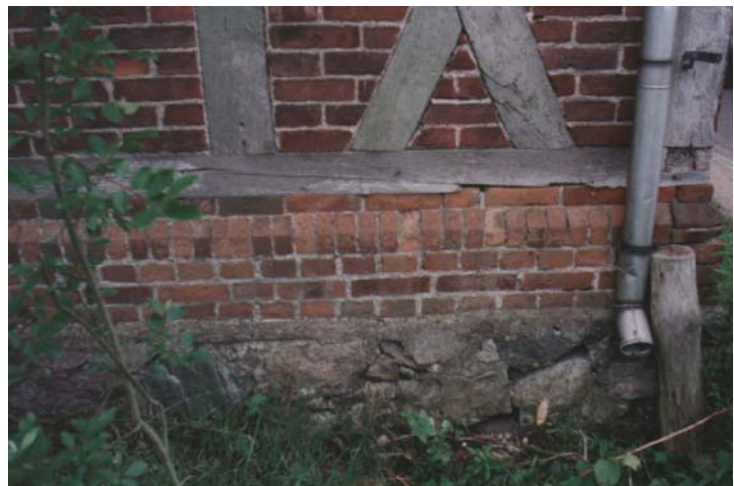
Die rechte Ecke des Straßengiebels fällt etwas ab, was einerseits auf die stark zerstörte Grundschwelle zurückzuführen ist und zum anderen eine Absenkung des Fundamentes durch Unterspülung oder Straßenarbeiten erfolgte.

Daraus resultieren die **geneigten Fußböden im Erd- und Obergeschoss**.

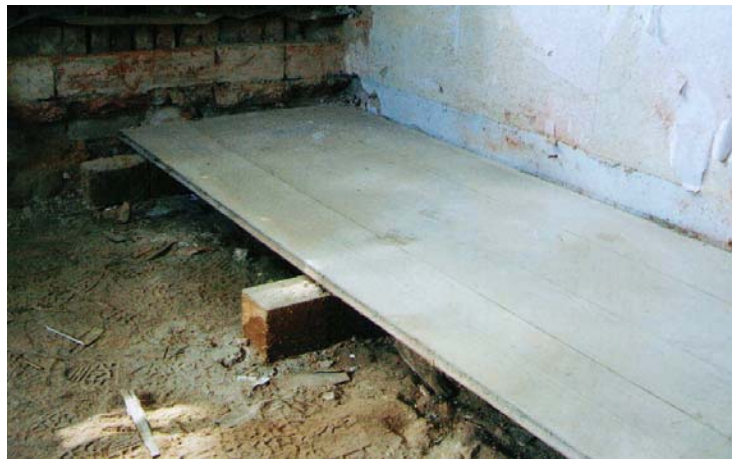
Der Fußboden im **Erdgeschoss** besteht in den Wohnräumen aus einer **unterlüfteten Dielung** (eingemauerte Tonrohre in den Außenwänden) und in den Nebenräumen aus **in Lehm verlegten Ziegelsteinen bzw. Platten**.

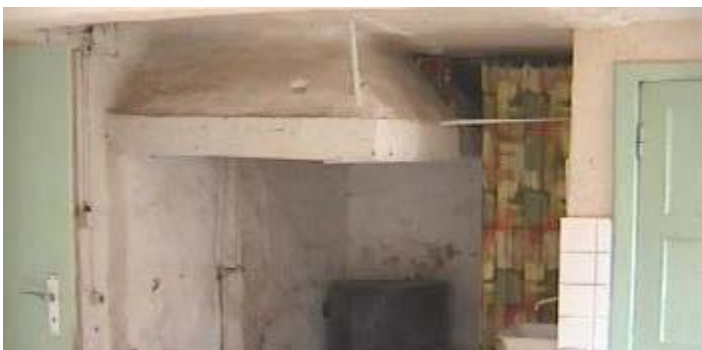
Im Erdgeschoss befindet sich in der Ecke des hinteren Raumes **eine Rauchschrze**.

Der ursprüngliche Zweck dieser konnte nicht ermittelt werden. Es ist anzunehmen, dass sich darunter ein Herd mit offenem Feuer befand.

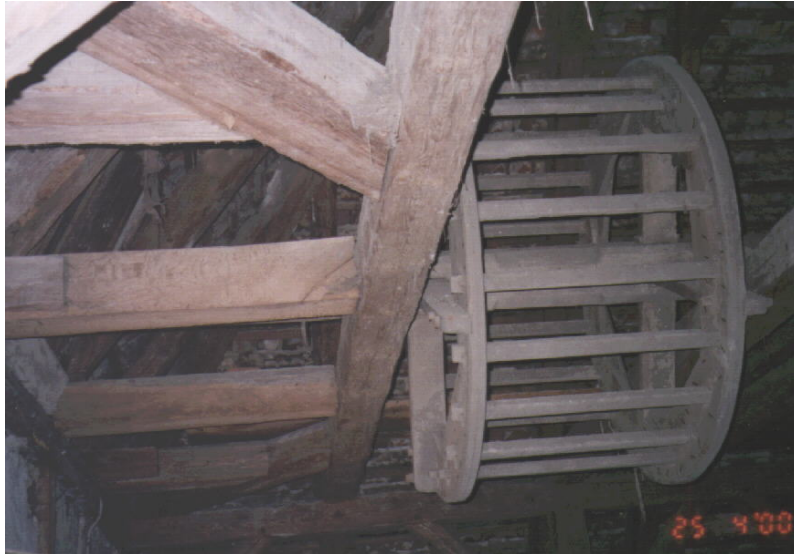
Im Dachgeschoss befindet sich ein **Windenrad**.

Die Welle der Winde führt durch den Straßengiebel und wurde mit einem kleinen Satteldach in Höhe der Krüppelwalmtraufe, welches ebenfalls verziert wurde, vor Witterungseinflüssen geschützt. Zum Be- und Entladen diente eine Ladeluke.

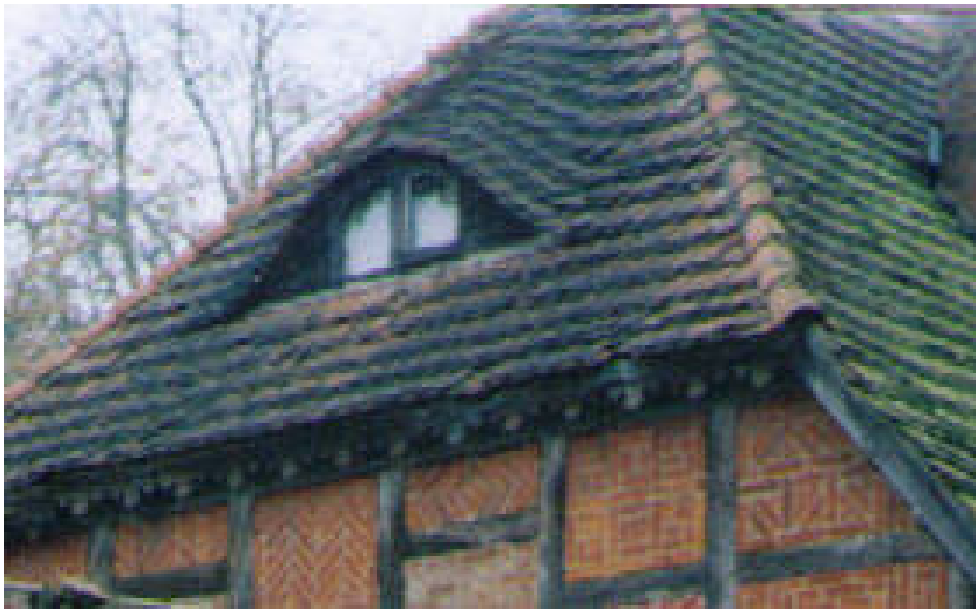
Zur Belichtung des Dachspitzes dient eine kleine **Fledermausgaube** im Krüppelwalm des Hofgiebels.
