Schadenermittlung:

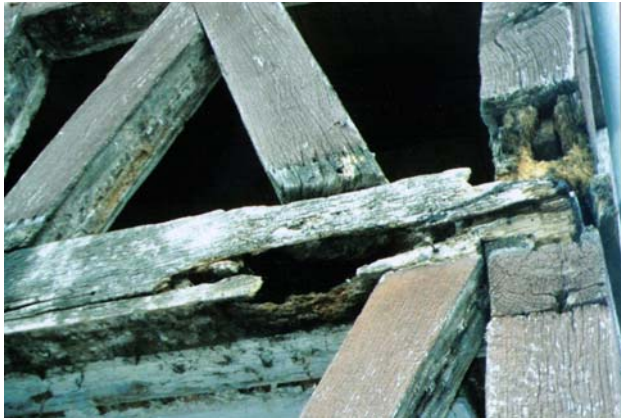
So wurde zum Beispiel in den Räumen zur Straße eine Innendämmung vorgesetzt, die sämtliche Holzteile direkt mit Ziegeln bzw. Dachziegeln innenseitig abdeckt. Die entstandene Tauwasserbildung hat **das Fachwerk stark zerstört**. Das gesamte Ausmaß des Schadens kann erst nach vollständiger Entfernung dieser Wandschicht festgestellt werden.

Fachwerkschäden

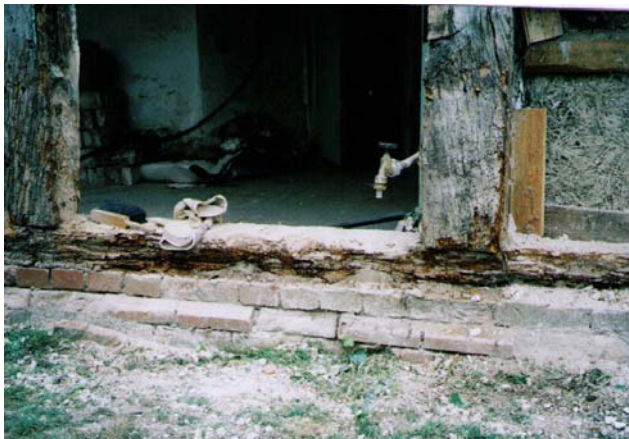
Da am Hofgiebel im Bereich der Grundschwelle jahrelang hinter einem Bretterschlag feuchtes Laub gelagert wurde (wahrscheinlich um die Dämmung zu verbessern) ist auch dieser Bereich zusätzlich von **Braunfäule** betroffen bzw. teilweise total zerstört.
