Fachtechnischer Sanierungsbericht zu einem Fachwerkhaus in 1939 Dobbertin

Teil 2

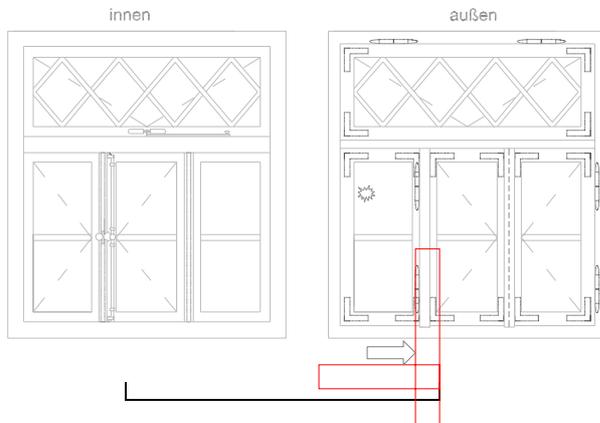
Fenster A/6 Nordwest; Erdgeschoss spiegelbildlich

Schäden: Kittfalz marode, Sturmhaken fehlen

Anstrich außen blättert, eine Glasscheibe ist defekt

Das untere Flügelprofil am festen Flügel bis weit unter den Winkeln marode, ebenso die angeleimte Deckleiste

Die Winkel stark verwittert, die Ausstellstange verbogen, die Ruderstangenverriegelung klemmt

Die Wetterleiste auf dem Kämpfer ist verwittert.

Die Fensterbank löst sich vom Zargenkasten

Der mittlere Flügel sperrt und ein Band ist lose.

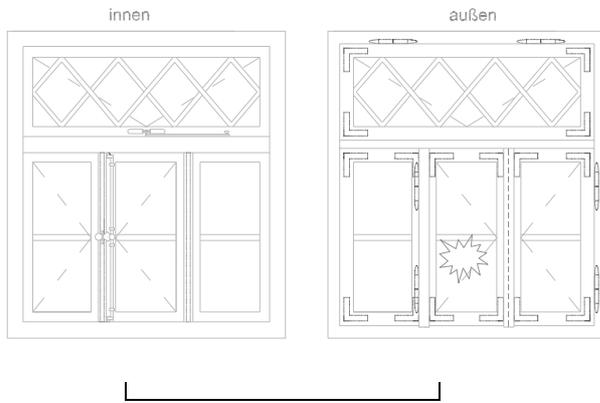
Fenster A/9 Südwest; Obergeschoss spiegelbildlich

Schäden: Kittfalz marode
Anstrich außen blättert, eine Glasscheibe ist defekt
Der topgehängte obere Klappflügel sperrt, das gesamte Fenster ist verzogen.
Die Winkel stark verwittert, die Ausstellstange verbogen, die Ruderstangenverriegelung klemmt
Die Wetterleiste auf dem Kämpfer ist verwittert.

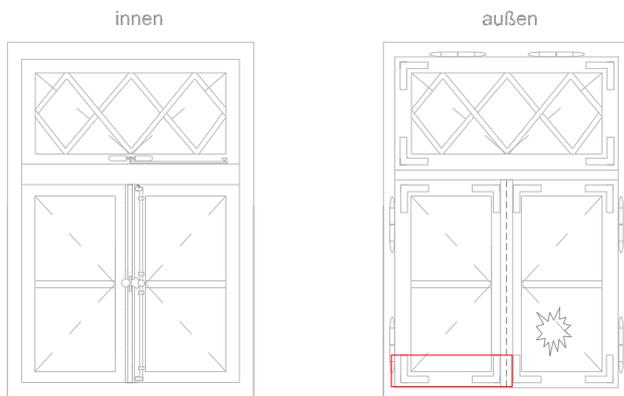
Fenster B/1 Südost; Erdgeschoss

Schäden: Kittfalz marode, Sturmhaken fehlen
Anstrich außen blättert, eine Glasscheibe ist defekt
Der topgehängte obere Klappflügel sperrt
Unteres Flügelprofil eines Klappflügels bis unter den Winkeln marode
Die Winkel stark verwittert, die Ausstellstange verbogen, die Ruderstangenverriegelung klemmt
Die Wetterleiste auf dem Kämpfer ist verwittert.

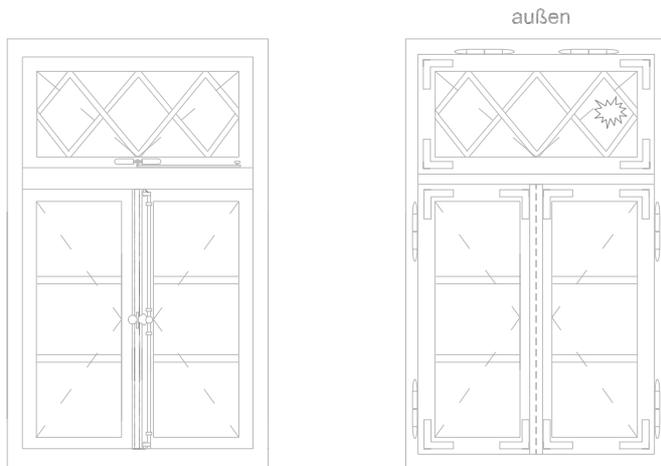
Fenster C/1 Südwest; Dachgeschoss

Schäden: Kittfalz marode
Anstrich außen blättert, eine Glasscheibe ist defekt
Die Winkel stark verwittert, die Ausstellstange verbogen, die
Ruderstangenverriegelung klemmt
Die Wetterleiste auf dem Kämpfer ist verwittert.

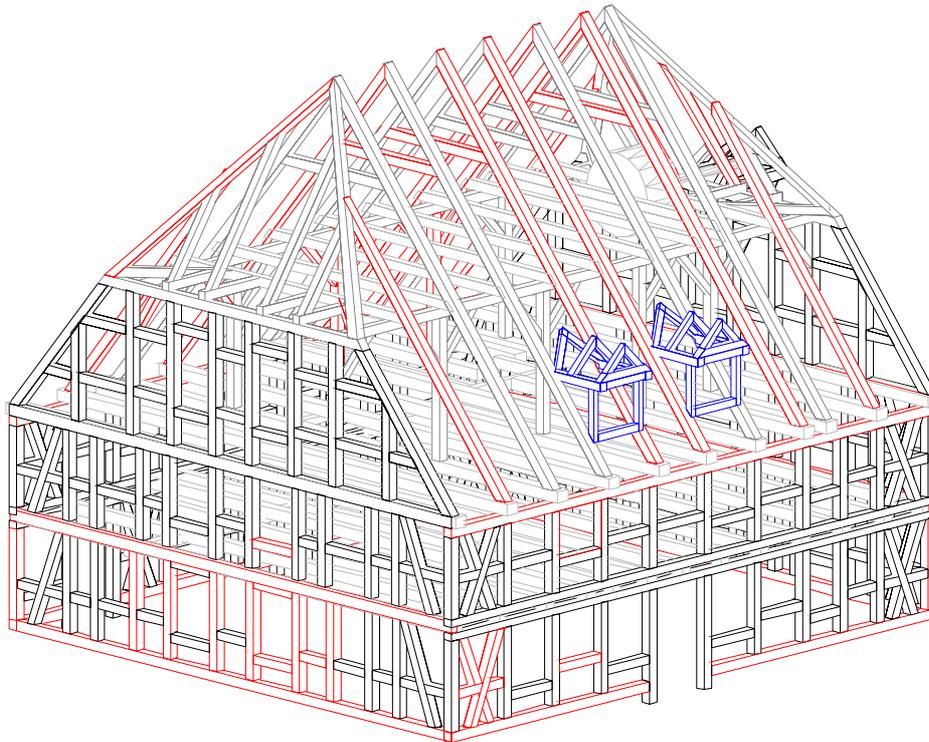
Nach der bewährten Devise „Trocken, Sicher, Warm“ wurde die Sanierung in Angriff genommen. Die rot gekennzeichneten Holzbauteile sollten nach Vorgabe des Holzschutzgutachtens ausgetauscht werden. Blaue Teile werden zusätzlich eingebaut.

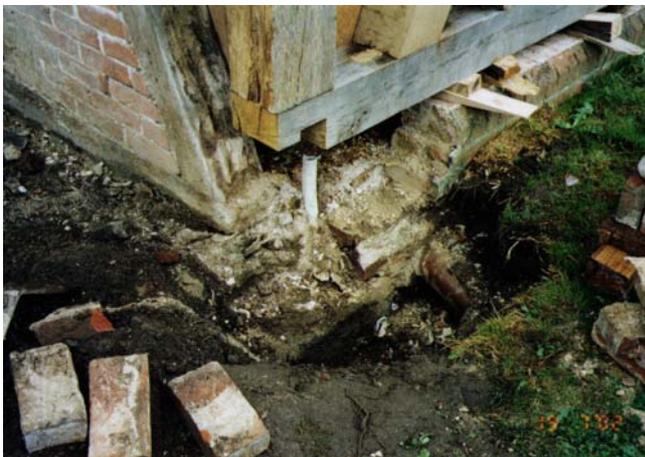
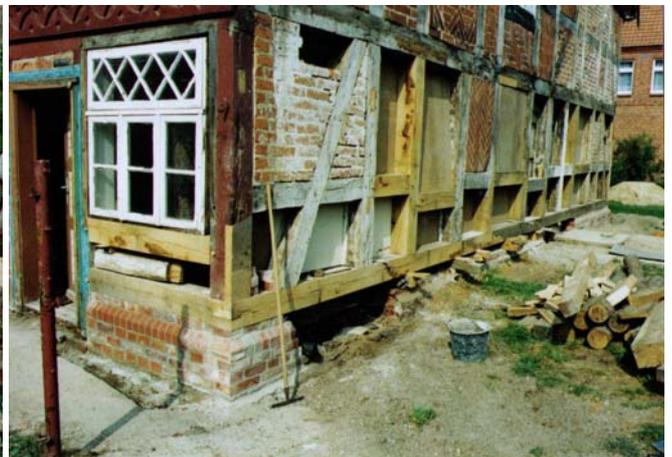
Als Besonderheit ist hervorzuheben, dass die Reste der Schwelle auf der Nordseite ca. 30 cm tiefer lagen.

Die fertige Schwelle wurde wieder untermauert und am Nordgiebel, an dem die Reste der alten Schwelle fast auf Terrainhöhe lagen, wieder auf die ursprüngliche Höhe außerhalb des Spritzwasserbereiches gehoben. Beim Einbau der Schwelle wurde eine zusätzliche horizontale Bauwerkssperre eingebracht (1 Läuferschicht unterhalb der Schwelle)

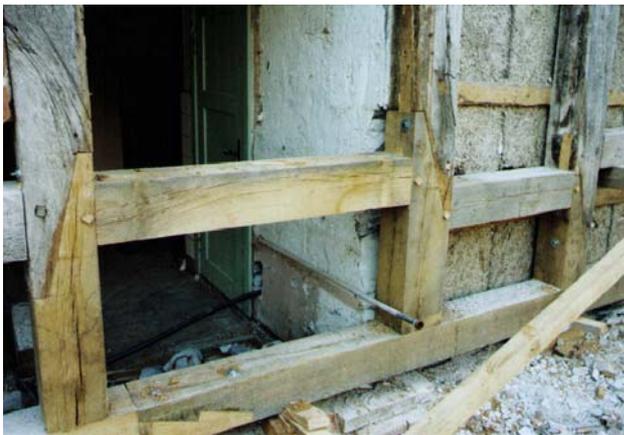
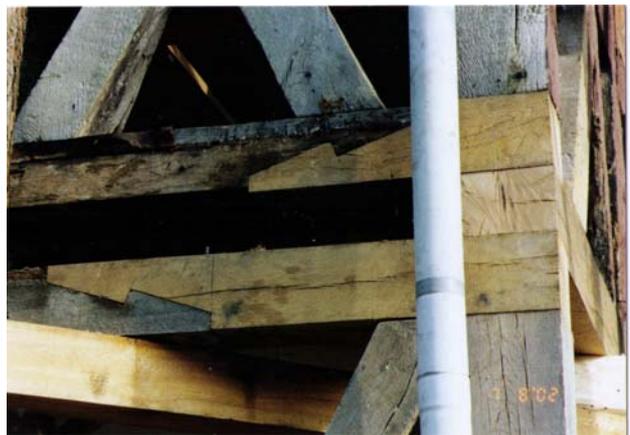
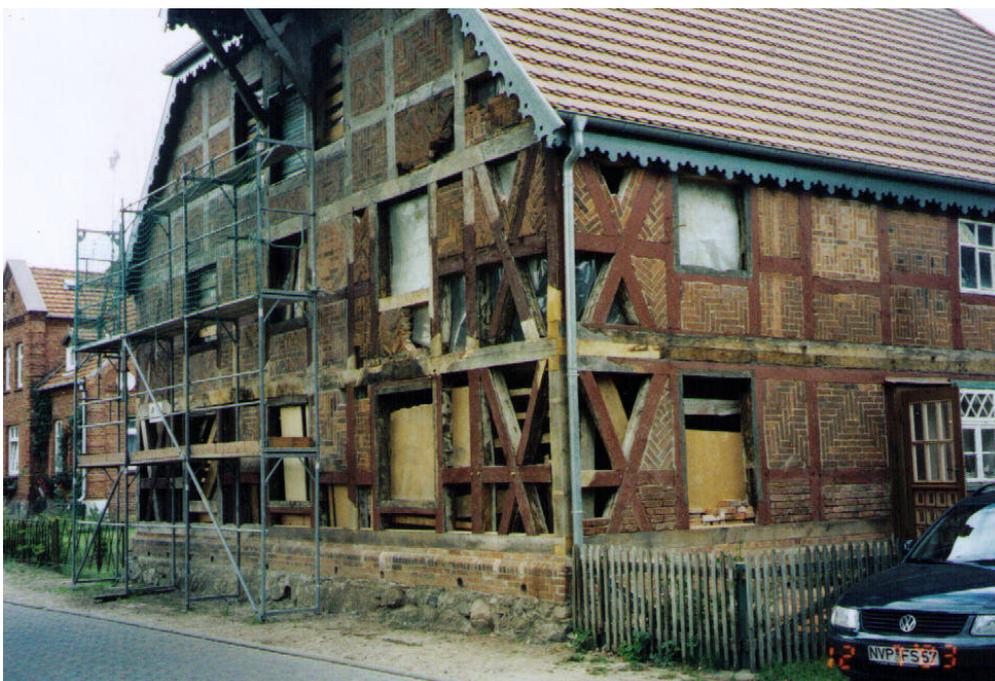
Zeitweise sah das Haus aus diesem Grund wie ein „Schweitzer Käse“ aus.

Die einzelnen Ausbesserungen und Ergänzungen des Fachwerkes wurden fachkundig nach historischen Verfahrenstechniken ausgeführt. Hierbei ging es vor allen Dingen um die größtmögliche Erhaltung der ursprünglichen Bausubstanz. Nur bei unumgänglichen Maßnahmen wurden Auswechslungen oder Reparaturen vorgenommen. Wie am Ende dieses Vortrages am Gesamtbild zu erkennen, ist dass auch gelungen. Das Hauptproblem der Fachwerkanierung war die Notwendigkeit der Herausnahme der Ziergefache, deren genaue Erfassung und Lagerung sowie dem detailgetreuen Wiedereinbau derselben. Hierzu wurde die gesamte Fassade fotografisch dokumentiert.
