# Fachtechnischer Sanierungsbericht zu einem Fachwerkhaus in 19399 Dobbertin

## Teil 3

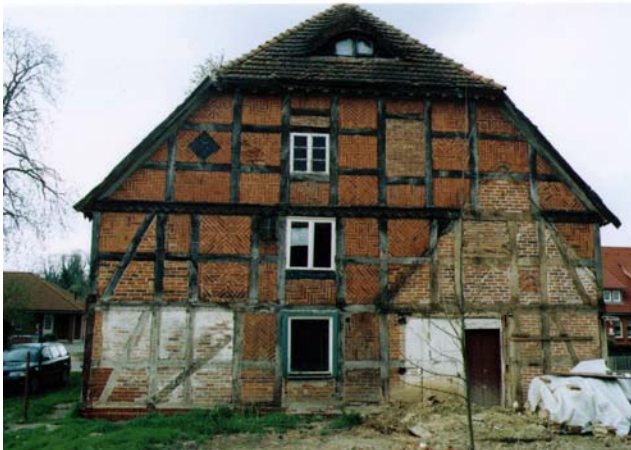
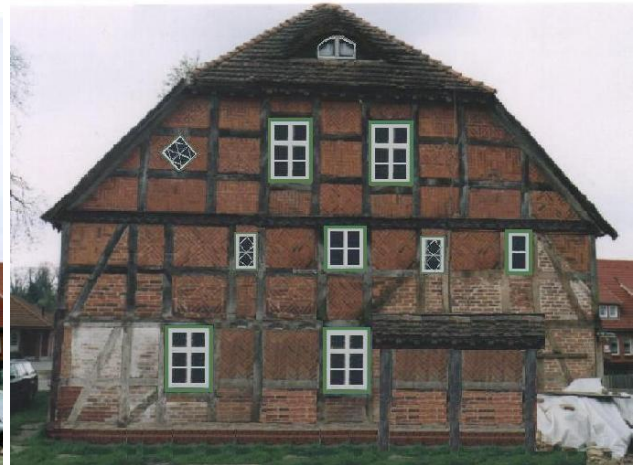
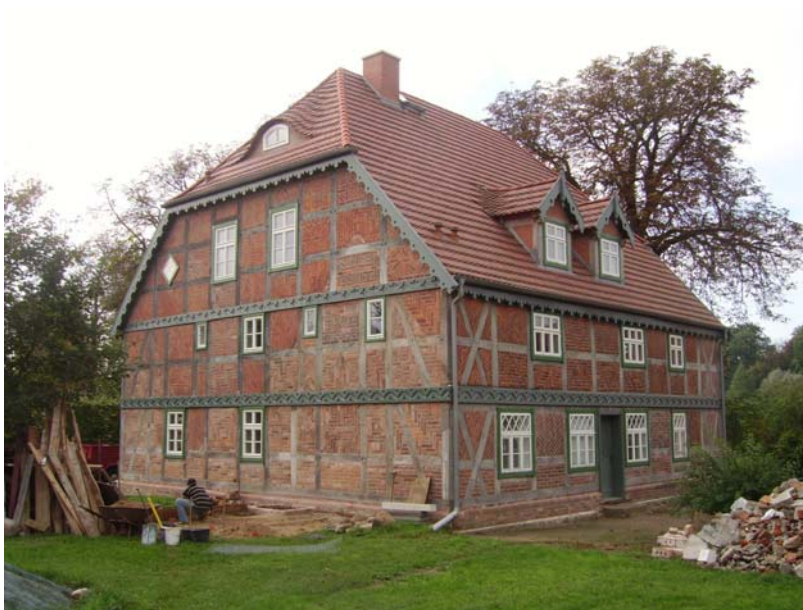
1. der ursprüngliche Zustand der Dachgeschossfenster, die im Jahre 1848 verändert wurden, wiederhergestellt werden sollte.
2. die ehemals vorhandene Innentür zum Anbau entfallen ist
3. die schlecht vermauerten Gefache im Bereich des zurückgebauten Anbaus erneuert werden musste. Da es hierfür keine historischen Vorgaben gab, wurden eigene Muster erfunden.
4. die in den übrigen Geschossen vorhandenen Fenster aus den 50-er Jahren nicht mit dem Gebäude harmonisierten
5. die auf Grund der Nutzungsänderung im Gebäudeinneren vorgenommenen Grundrissänderungen eine Fensterneuaufteilung erforderten.

Der Ist-Zustand nach den Abbrucharbeiten sah recht trostlos aus (Bild oben links). Die Fotomontage rechts oben zeigt, wie die Fassade einmal aussehen sollte. Im Bild links dann der fertige Zustand.

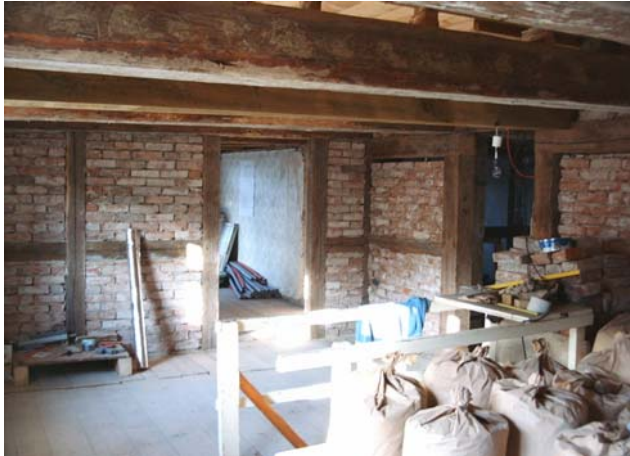
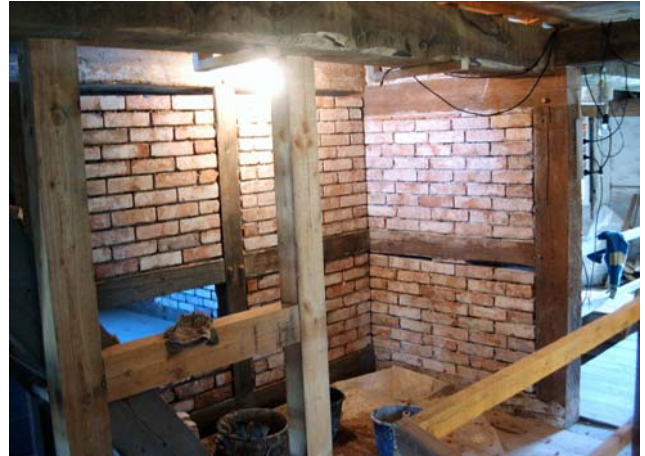
Laufe vergangener Umbauten die Quersteifigkeit des Gebäudes nicht mehr ausreichend gegeben war, verbot sich eine Bauweise mit leichten Trennwänden. Stattdessen wurden Fachwerkwände aufgestellt und ausgemauert. Hierzu wurden ausschließlich Altholz und aus dem Anbau gewonnene Abbruchsteine verwendet.

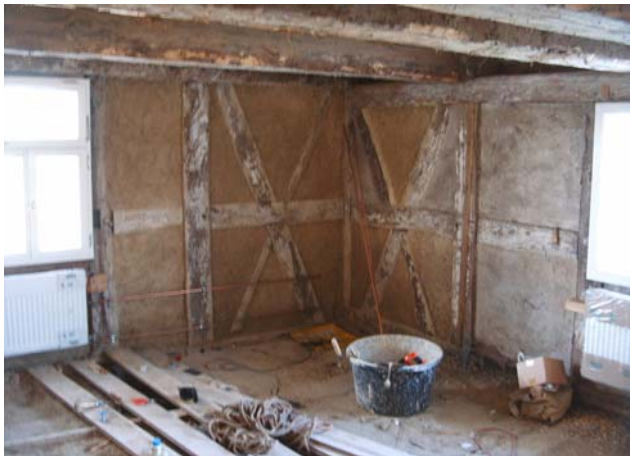
Die Innenseiten der Außenwände wurden mit zweilagigem Lehmputz (Lehm/Sand/Kalk=3:2:1) versehen, da dieser eine gute Feuchtigkeitsaufnahme hat (bis zu 80% seine Eigengewichtes). Diese wiederum ist sowohl für die Dampfdiffusion von innen als auch für die fehlende Schlagregensicherheit von außen sehr vorteilhaft, zumal das Gebäude eine Innendämmung erhalten muss.

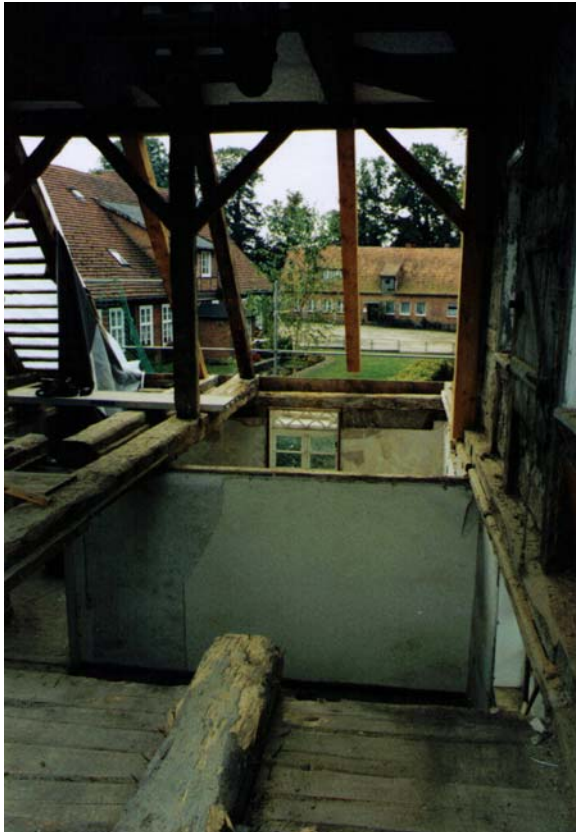
Teile der Deckenbalken zwischen Ober und Dachgeschoss mussten wegen Brautfäule ausgetauscht werden. In diesem Bereich spannen die Deckenbalken Breite 30 bis 32 cm und Höhe von 24 bis 26 cm über die gesamte Hausbreite von 12,2 m.

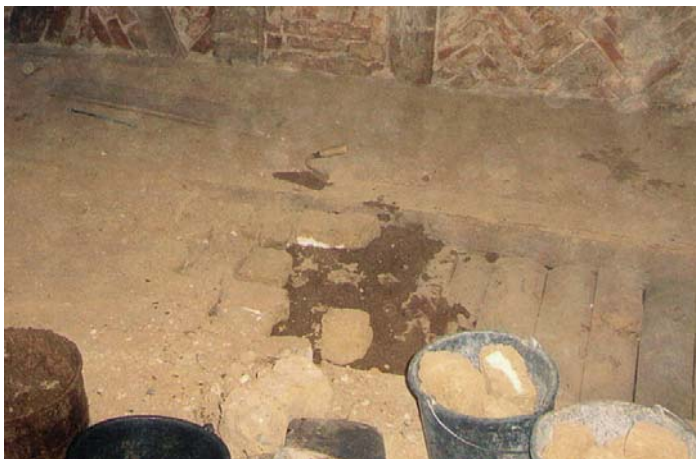
Die Decken mussten nach der Sanierung der Deckenbalken auf Grund fehlender Einschübe teilweise aufgearbeitet werden. Hierzu wurden beim Abbruch gewonnenen Lehmziegel verwendet. Da das Ganze eine Wohngeschossdecke war, spielte die Wärmedämmung nur eine untergeordnete Rolle.

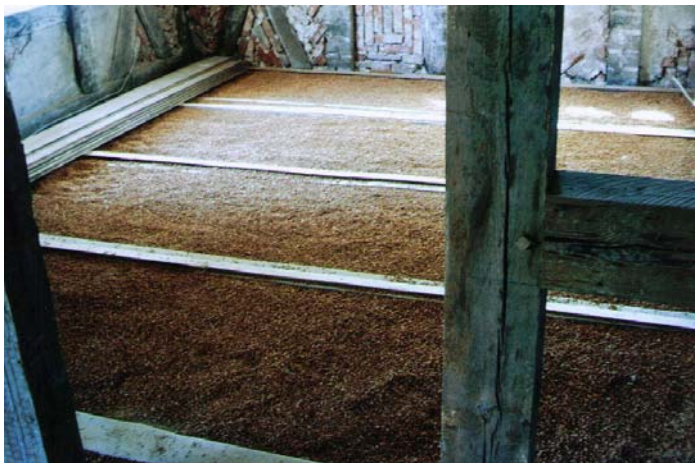
Trotzdem wurden die fertigen Deckenfelder zusätzlich mit einer Korkschüttung versehen. Danach erfolgte die Abnagelung mit alten Dielenholz, soweit es wiederverwendbar war.

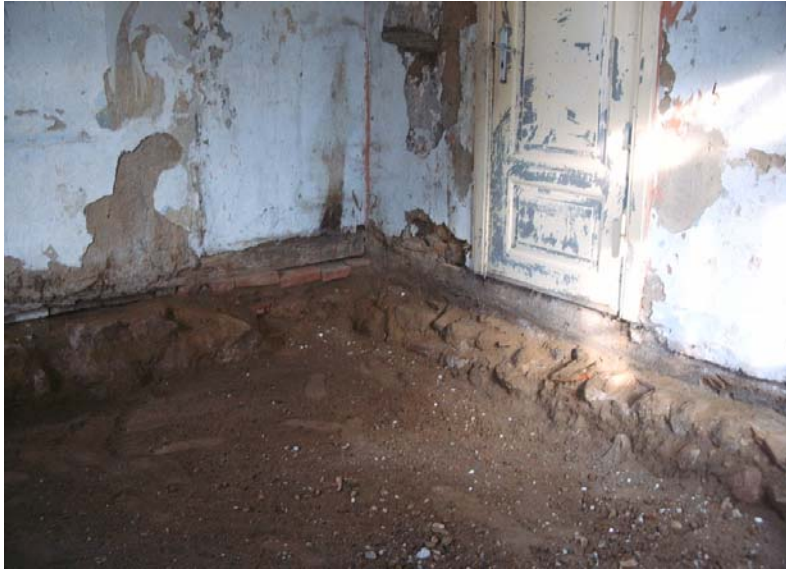
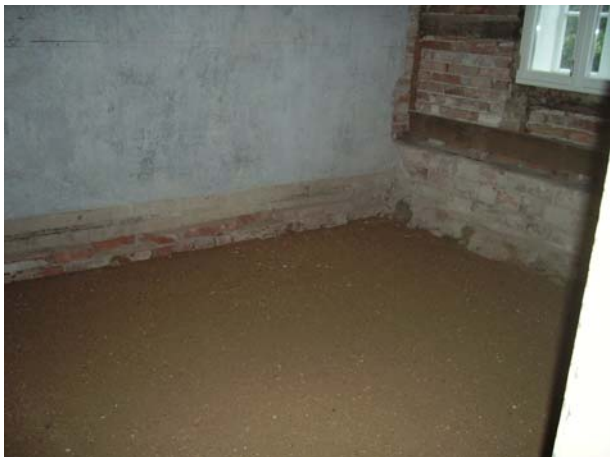
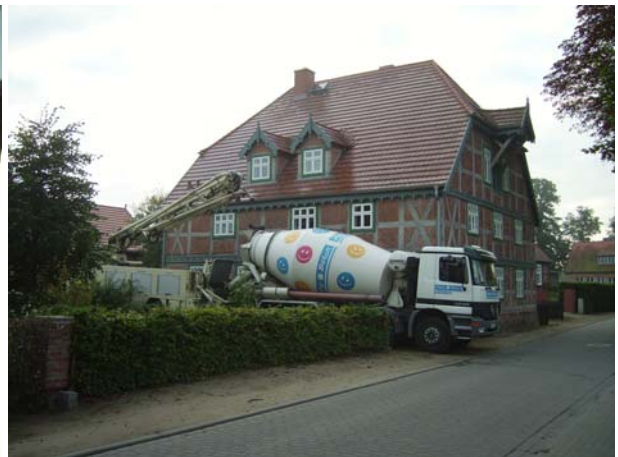
Um den Erdgeschossfußboden bezüglich der Wärmedämmung auf das Niveau der EnEV zu heben, musste eine 40 cm tiefe Auskoffierung des Erdbodens erfolgen. Anschließend wurden 15 cm grober Kies als kapillARBrechende Schicht eingebracht und verdichtet. Der Unterbeton wurde mittel Betonpumpe eingebracht.
