Fachtechnischer Sanierungsbericht zu einem Fachwerkhaus in 19399 Dobbertin

Teil 4

Fenster und Türen, aufgearbeitet bzw. neu hergestellt:

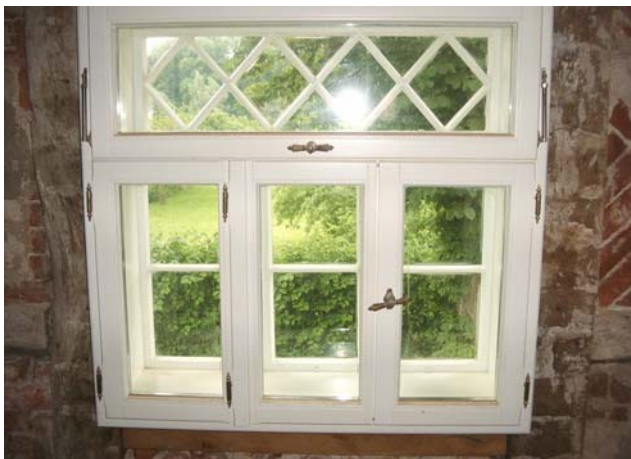
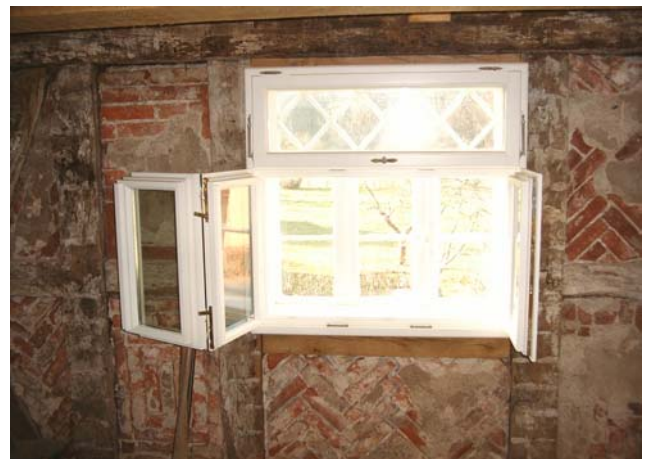
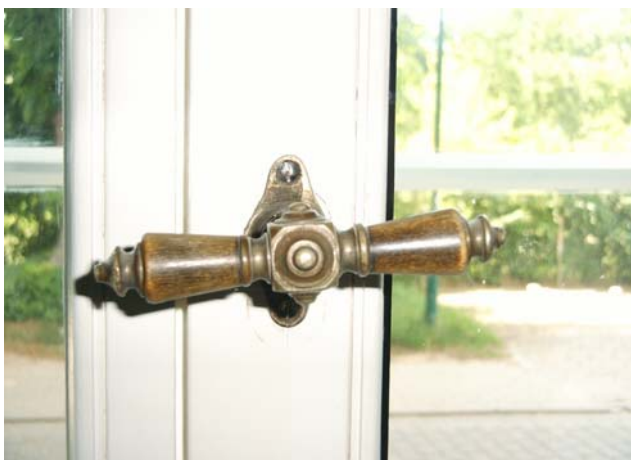
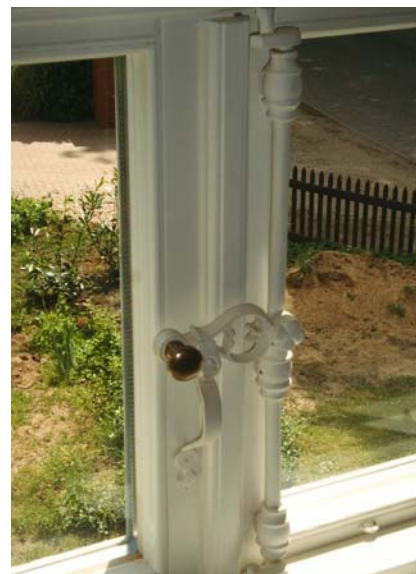
Die Fenster auf der Südwestseite (Straßenseite) sowie im Erdgeschoss auf der Südost- und Nordwestseite waren in ihrer Art erhaltenswert und wurden saniert. Da es sich hierbei jedoch um Einfachfenster handelte, musste ein zusätzliches Innenfenster hinzukommen um die Wärmeschutzvorgaben einzuhalten.

Die übrigen Fenster, die entweder nicht dem historischen Vorbild entsprachen oder auf Grund der Neugestaltung des Nordostgiebels erforderlich wurden, sind entsprechend der Energieeinsparverordnung, aber auch dem Charakter des Hauses entsprechend, in einem alten Stil gefertigt worden. Einige Sonderformen wie das Rombenfenster im Dachgeschoss und das Ochsenauge im Dachspitz wurden, weil nicht mehr restaurierbar, dem Original nachgebaut.

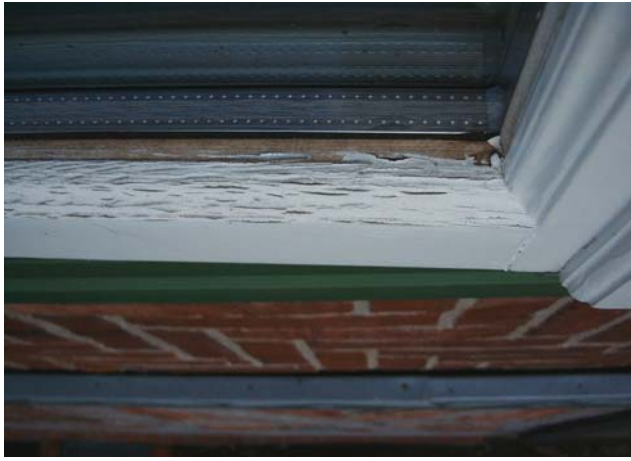
Die mit der Fensterherstellung beauftragte ortsansässige Firma hatte zum Glück noch alte Ruderstangengetriebe vorrätig, die sehr gut zu den Fenstern passten. Die Fensteroliven wurden auf dem Trödelmarkt erworben, aufgearbeitet und eingebaut.

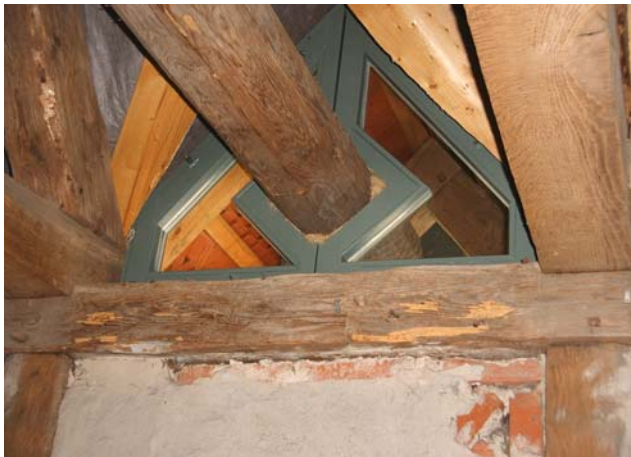
Leider wurde der ursprünglich gute Eindruck der Handwerksfirma durch die mangelhafte Farbgebung der Fenster - ein schwerer Ausführungsfehler, wie sich herausstellte - wieder getrübt. So sahen teilweise die neuen Fenster nach einem Jahr aus.

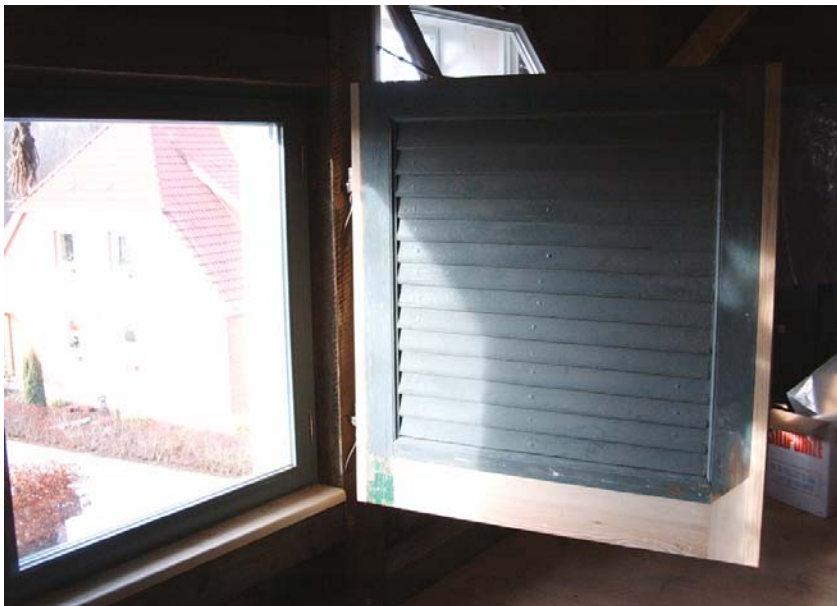
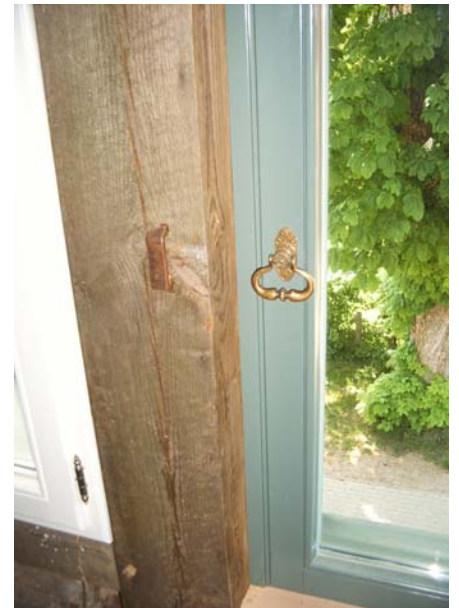
Eine besondere Anforderung stellte die Abdichtung der Windenradwelle dar, die nicht rund, sondern quadratisch mit abgerundeten Ecken ist. Hier wurde ein aus zwei Teilen bestehendes herausnehmbares Fenster konstruiert. Die Abdichtung der Welle erfolgt mit einer eingelegten Moosgummidichtung. Die Welle musste arretiert werden, damit das Fenster durch Drehbewegungen nicht zerstört werden kann.

Die Bodenluke als ehemalige Be- und Entladeöffnung des Speichers ist repariert worden. Da sie zum Wohnbereich des ausgebauten Dachgeschosses gehört, musste die Öffnung zusätzlich mit einem ungeteilten Fenster versehen werden. Um die Luke schließen zu können, wurde am Fenster ein besonderer Verschluss notwendig, der ebenfalls auf dem Gebrauchtmart erworben wurde.

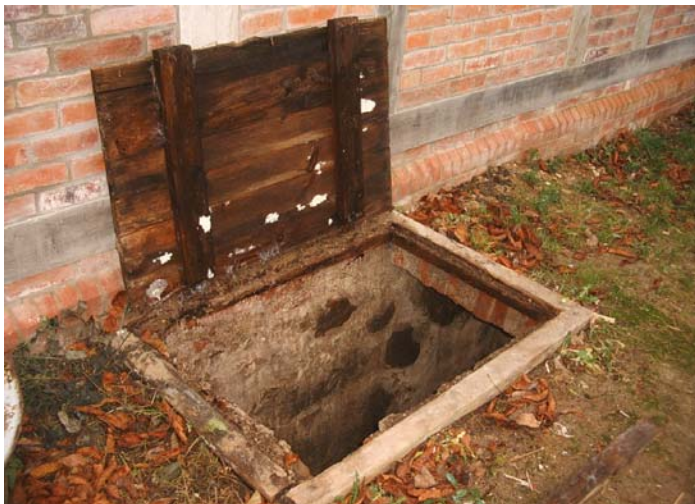
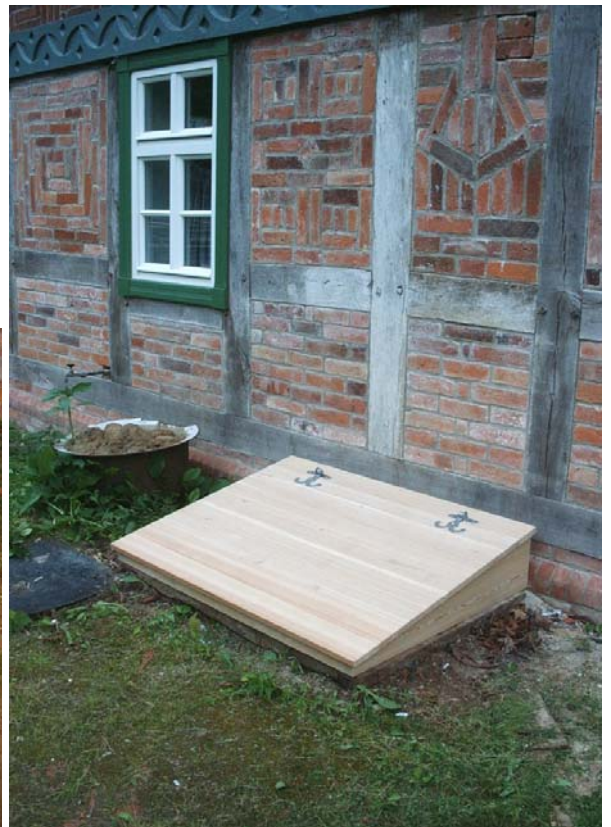
Die beiden Türen an der Südostseite waren nicht erhaltenswert und wurden ersetzt. Hierbei diente die aufgearbeitete Originaltür der Nordwestseite als Vorlage für den eigenen Entwurf.

Bei den Abrissarbeiten des baufälligen Anbaus wurde unter diesem ein Keller aus Natursteinen entdeckt, der natürlich erhalten werden sollte. Das Gewölbemauerwerk, der Lichtschacht und die Kellerluke waren zu erneuern. Die neu angefertigte Kellerluke wurde schon mal probeweise hingelegt.

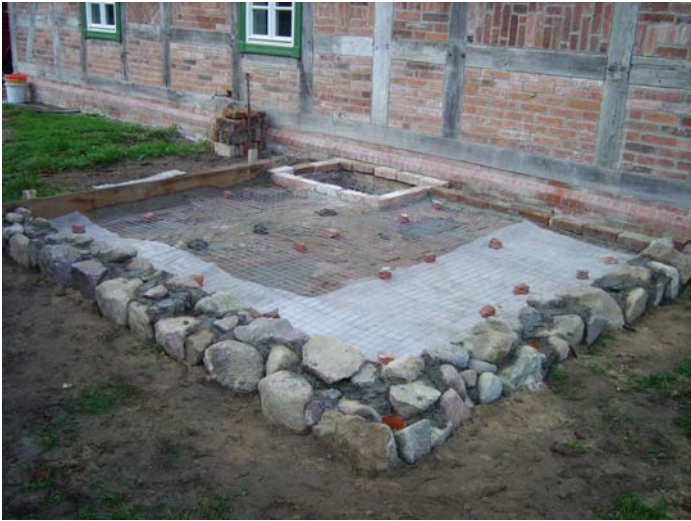
Da sich der Keller zukünftig außerhalb des Hauses befindet, hat man im Rahmen der Einbringung des Unterbetons die Kellerdecke ebenfalls zur Stabilisierung mit Beton eingegossen.
