Fachtechnischer Sanierungsbericht zu einem Fachwerkhaus in 1939 Dobbertin

Teil 2

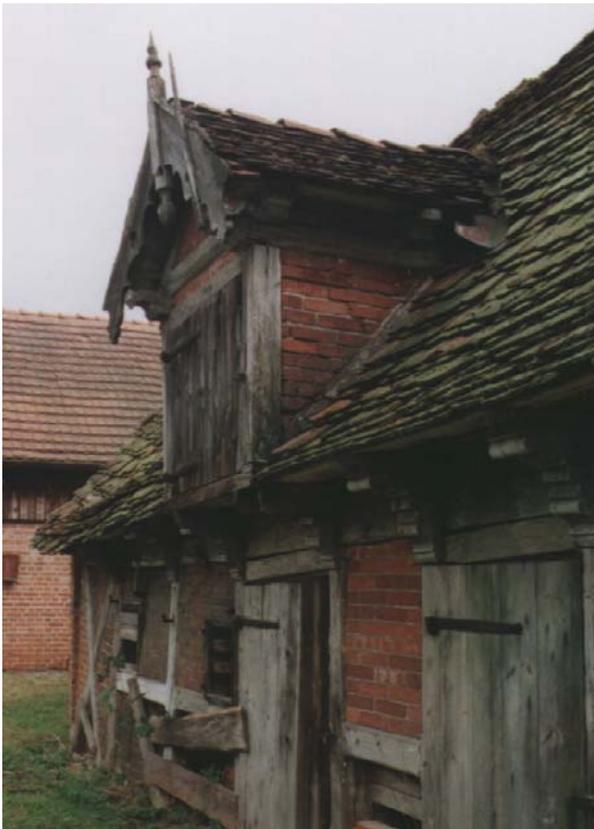
Der Anbau ist auf Grund seines baulicher Verfalls aus der Denkmalliste gestrichen worden. Es erfolgt keine Sanierung sondern ein Abriss. Unabhängig davon wurde das gesamte Gebäude detailgetreu aufgemessen um einem eventuell späteren Wiederaufbau nach dem historischen Vorbild nicht die Grundlage zu entziehen.

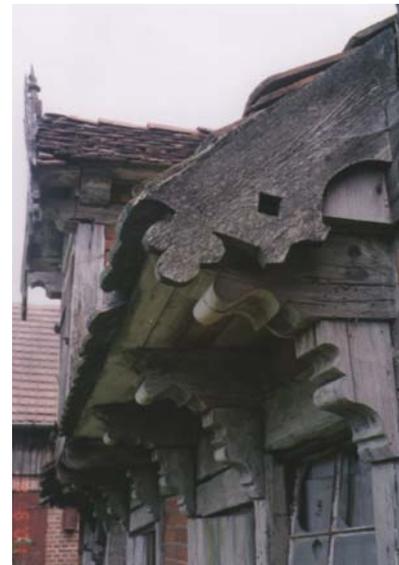
Der Anbau besitzt ein Zwerchhaus mit Bodenluke und ebenfalls ein Kehl balkendach. Der Giebel wurde bereits vollständig erneuert und es wurden umfangreiche Reparaturen auf der Rückseite vorgenommen..

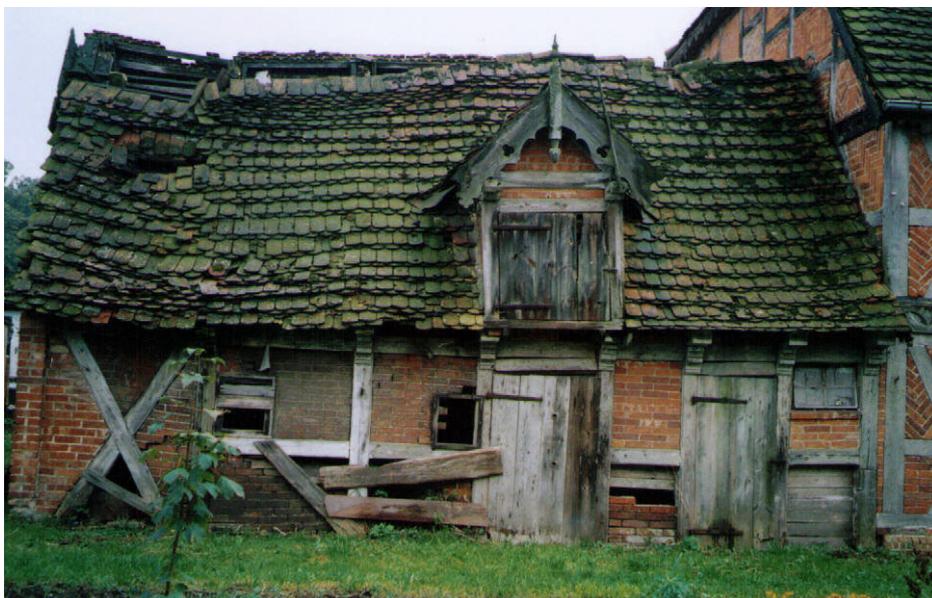
Die Erdgeschossdecke mit Stützweilen über die gesamte Gebäudebreite ist eine unterseitig mit Lehm verputzte Holzbalckendecke mit Lehmwickeln.

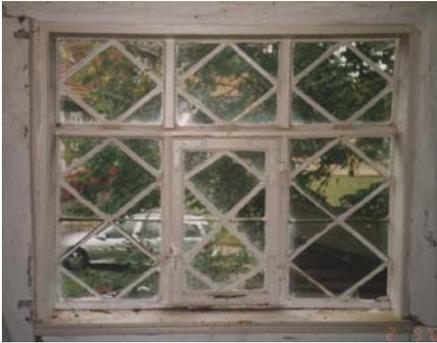
Die Fenster des Gebäudes waren **einfachverglaste mit Bleisprossen verzierte kleingliedrige Holzfenster mit oder ohne Kämpfer**. Der größte Teil dieser Fenster ist festverglast und besitzt nur einen kleinen Flügel zum Öffnen und einfache Beschläge.

Da sich der Wandaufbau und damit die Wandstärke verändert, sowie die Fensterflügel und Blenden stark verwittert sind, würde eine Aufarbeitung der **Fenster** letztendlich einer Erneuerung gleichkommen. Eine Fugendichtigkeit wäre durch das Verziehen der Rahmen mangels fehlender Anstriche ebenfalls in Frage gestellt.

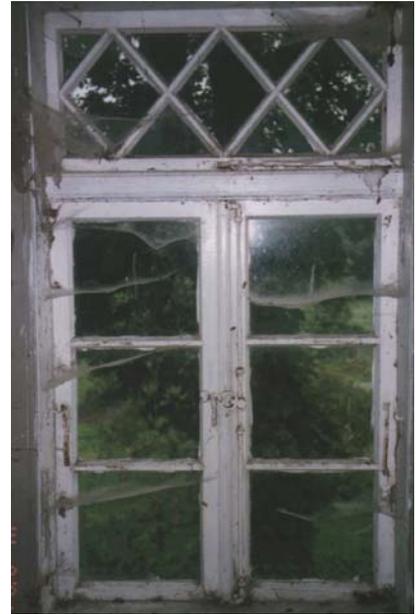
Die Räume zum Straßengiebel besitzen **einfachverglaste Fenster**. Die Fenster sind nach außen öffnend und verfügen über noch teilweise intakte **Rudergetriebe**.

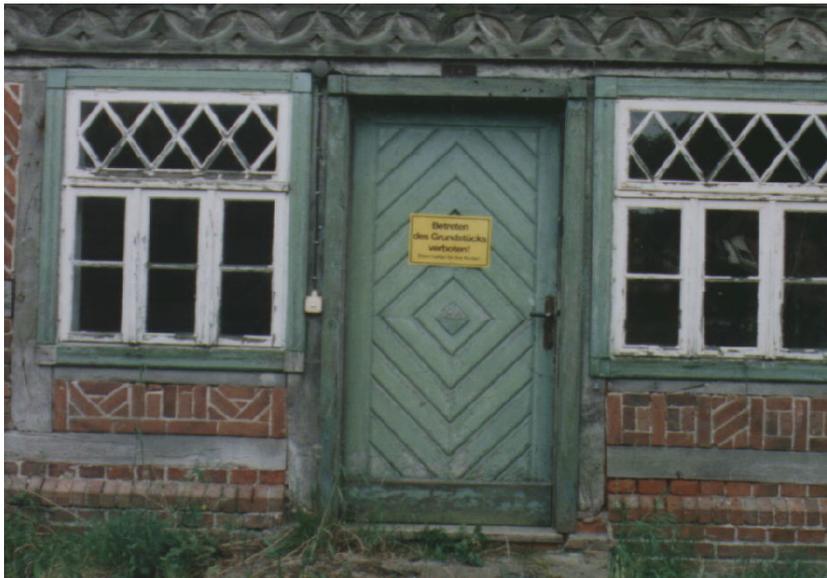
Die einzelne **Eingangstür** auf der Nordwestseite **mit einer Öffnungsluke** ist älterem Datums zuzuordnen. Die anderen beiden Türen auf der Südostseite wurden später eingesetzt.
