Fachtechnischer Sanierungsbericht zu einem Fachwerkhaus in 19399 Dobbertin

Teil 4

Fenster und Türen, aufgearbeitet bzw. neu hergestellt:

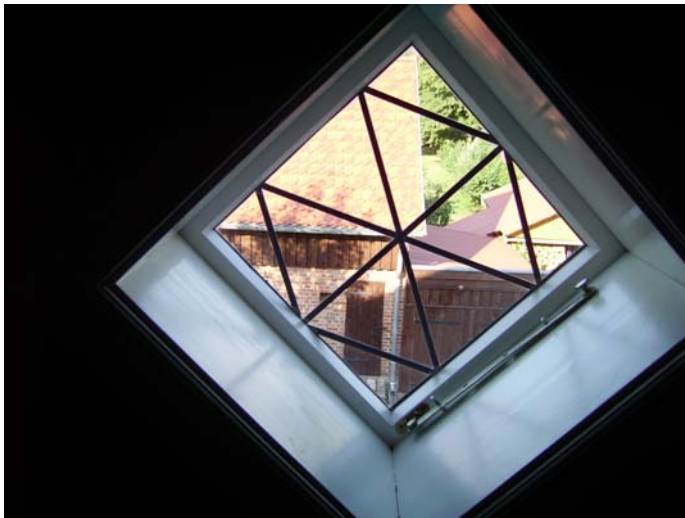
Das nebenstehende Fenster am Nordostgiebel musste auf Grund des schlechten Erhaltungsgrades komplett erneuert werden und wurde original mit Bleiverglasung nachgebaut. Die Ausstellstange wurde aufgearbeitet und wiederverwendet.
